ÉCHANGEUR DE CHALEUR rétabli ET PROTÉGÉ AVEC BELZONA

ID: 8431

Localisation du client: *Centrale géothermique, Turquie*
Date de la demande: *Juillet 2020*

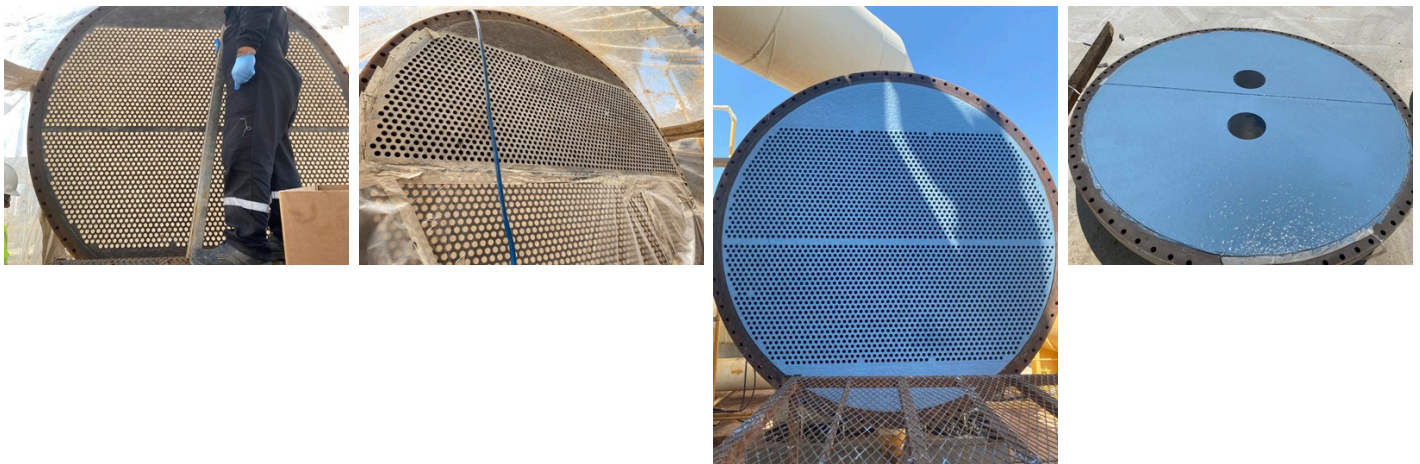
Descriptions des photographies

Il y a eu des fuites dues à des erreurs de soudage et à la corrosion entre les plaques tubulaires et les tubes des échangeurs de chaleur.

- * 1- Les bouchons de liège sont installés après le grenailage ,
- * 2- Réparation du Belzona 1111 ,
- * 3- Protection Belzona 1391T sur plaque tubulaire ,
- * 4- Protection Belzona 1391T sur le couvercle ,

Tout d'abord, les surfaces ont été sablées. Ensuite, tous les trous des tubes ont été fermés avec des bouchons en liège. Une fois la réparation fut terminée en reconstruisant le profilé avec Belzona 1111, les bouchons ont été retirés. Après les durcissements, le revêtement Belzona 1391T a été appliqué en 2 couches.

Une fois que les processus d'application et de durcissement étaient terminés, des essais par détection de bulles et de pression ont été effectués et il n'y a pas eu de problème. Le client a résolu son problème rapidement et économiquement en évitant l'énorme coût de remplacement grâce à Belzona.
