BELZONA REPARA BUJE DE MAQUINA CORTADORA DE POLLO

ID: 8640

Ubicación del cliente: *FRISA / Guatemala*
Fecha de aplicación: *Marzo 2018*

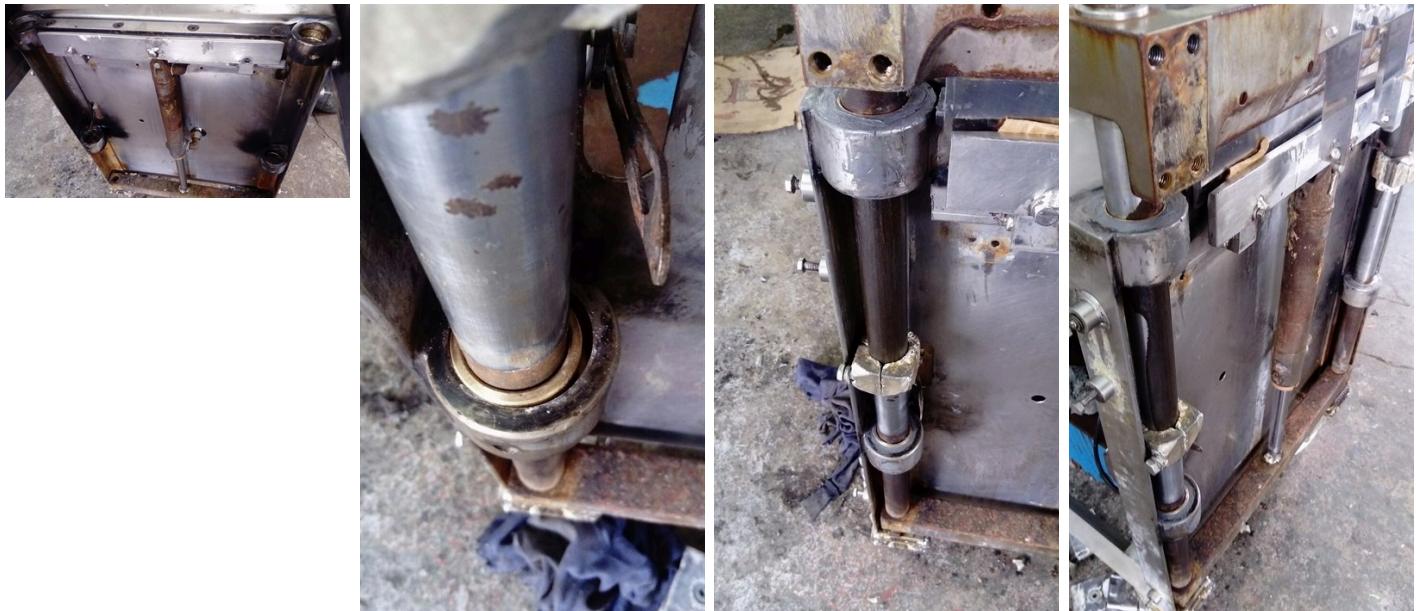
Descripciones de fotografías

Maquina MAGURI sufrió severos daños en los cuatro bujes por tiempo de uso causando desajuste en cada uno de ellos.

- * 1. Maquina sin bujes se retiraron por tiempo de uso ,
- * 2. Superficie del buje torneado y centrado ,
- * 3. Productos Belzona aplicados en bujes ,
- * 4. Aplicaci´n terminada ,

Se eliminaron residuos de grasa por medio de Cleaner Degreaser 9111; luego se preparó la superficie mecanizando buje exterior metálico con dremel; luego se mecanizó buje de bronce en torno para obtener un perfil de hilado rugoso; se reconstruyen ambas áreas para centrar de nuevo buje de bronce y se llena espacio entre buje bronce y parte del metal con Belzona 1212.
