# BELZONA® RECONSTRUCCIÓN Y PROTECCIÓN DE BOMBA CENTRÍFUGA

ID: 872

Ubicación del cliente: *Fertilizantes Colombianos S.A., Colombia*  
Fecha de aplicación: *Junio 2007*

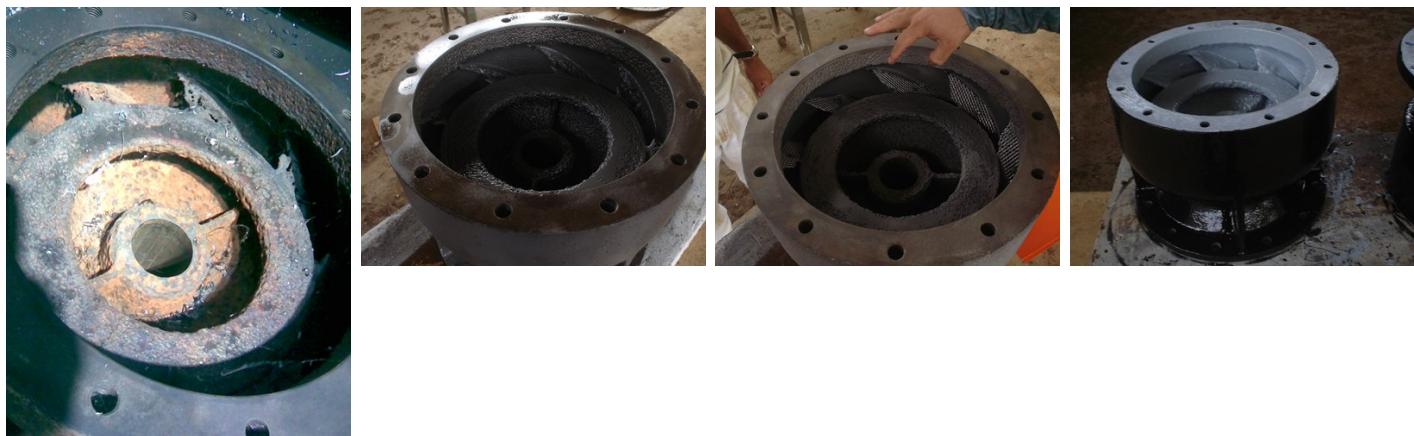
*Deficiencia en el bombeo causado por el deterioro de los álabes de la carcasa principal y demás superficies internas desgastadas por erosión / corrosión.*

\* Deterioro de los &acute;labes de la bomba centr&iacute;fuga Limpieza y preparaci&oacute;n de superficie Refuerzo y estructura de los &acute;labes con malla de acero Reconstrucci&oacute;n con Belzona® 1311 y protecci&oacute;n interna con Belzona® 1341 y externa con Belzona® 5811 ,

Carcasa de bomba vertical

Aplicación de acuerdo con el folleto Belzona de Sistema Know-How CEP-1, CEP-3, CEP-4 y CEP-5.

La reparación evitó el reemplazo total del equipo.
