# Belzona Répare une Bande de Convoiemment pour un Dépôt Pharmaceutique Robotisé.

ID: 8991

Industrie: *Industrie générale*  
Application: *Machines de manutention de solides*  
Substrat: *Rubber*  
Des produits: *Belzona 2221 (MP Fluid Elastomer), Belzona 2921 (Elastomer GP Conditioner), Accessories*

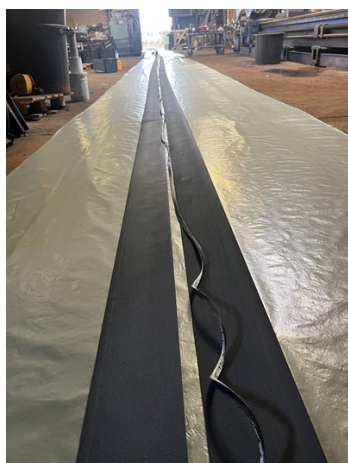
La bande convoiemment en cours de préparation.

La bande a dû être preparer en coupant la zone déchirer afin d'assurer une application propre. Une bande de renfort (Belzona 9341) a été utilisé en conjunction avec un elastomer polyvalent liquid (Belzona 2221). L'application a été réalisée conformément à une version modifiée du Belzona System Leaflet SHM-01.

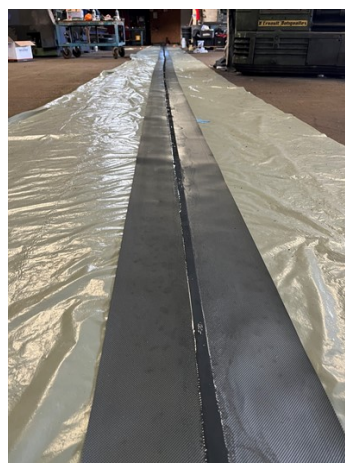
La bande convoiemment finie et réparée.

Le distributeur agréé Belzona, a effectué cette réparation et a pu remettre la bande de convoiemment en service en moins de 24-heures.
