Rechargement et Protection des Coudes de Décharge sur Turbine Francis

ID: 9034

Coudes de turbine Francis dans une Centrale Hydroélectrique.

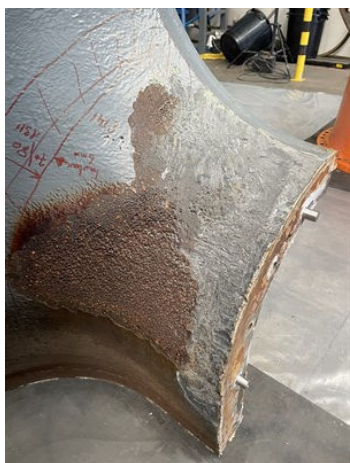
Domages causés par l'érosion et la cavitation conduisant à une perte d'épaisseur supérieure à 5 mm.

Les zones affectées par la cavitation ont été rechargées à l'aide de Belzona 1311. Tous les coudes ont ensuite été revêtus de Belzona 1331 ou de Belzona 1341. Les zones les plus intenses en cavitation ont ensuite été recouvertes de Belzona 2141 (un élastomère résistant à la cavitation). L'application a été effectuée conformément au Belzona System Leaflets VPF-01 et VPF-02.

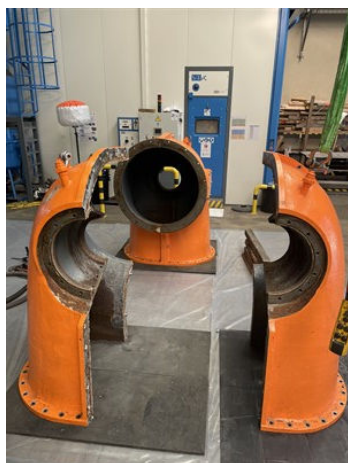
Vue d'ensembles des coudes.

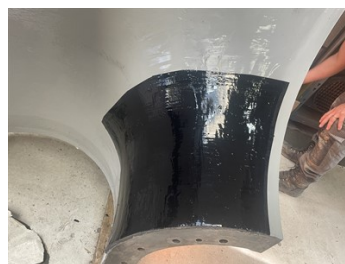
Après rechargement et la première couche de Belzona 1341 et Belzona 2141.

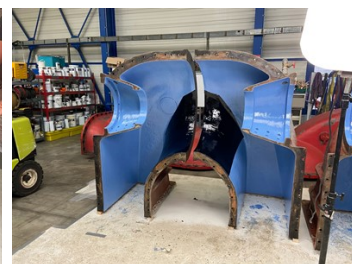
Application finale présentant Belzona 1431 et Belzona 2141.
