Rechargement et Protection des Coudes de Décharge sur Turbine Francis

ID: 9034

Coudes de turbine Francis dans une Centrale Hydroélectrique.

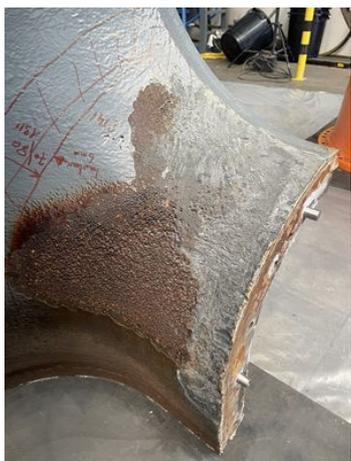
Domages causés par l'érosion et la cavitation conduisant à une perte de d'épaisseur supérieure à 5 mm.

Les zones affectées par la cavitation ont été rechargées à l'aide de Belzona 1311. Tous les coudes ont ensuite été revêtus de Belzona 1331 ou de Belzona 1341. Les zones les plus intenses en cavitation ont ensuite été recouvertes de Belzona 2141 (un élastomère résistant à la cavitation). L'application a été effectuée conformément au Belzona System Leaflets VPF-01 et VPF-02.

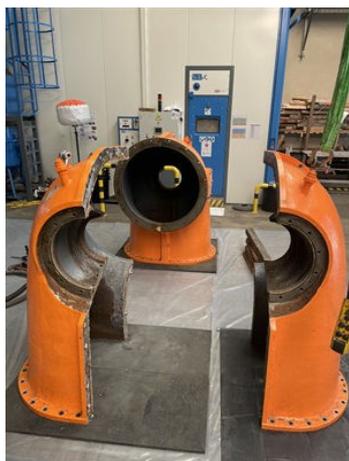
Vue d'ensembles des coudes.

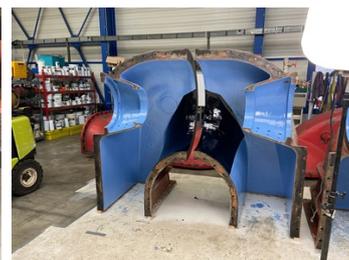
Après rechargement et la première couche de Belzona 1341 et Belzona 2141.

Application finale présentant Belzona 1431 et Belzona 2141.
