Belzona Répare deux Hydrocyclones en Sucrerie avec des Carreaux d'Alumine.

ID: 9037

Industrie: Sucre

Application: Vannes, tuyaux et raccords

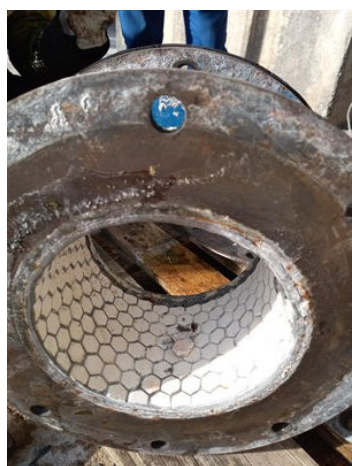
Deux hydrocyclones soumis à de forte abrasion combinée à une attaque chimique (Lait de Chaux; $[Ca(OH)_2]$). Après 6-ans de fonctionnement, une remise en état était nécessaire.

Système actuel après 6-ans de fonctionnement.

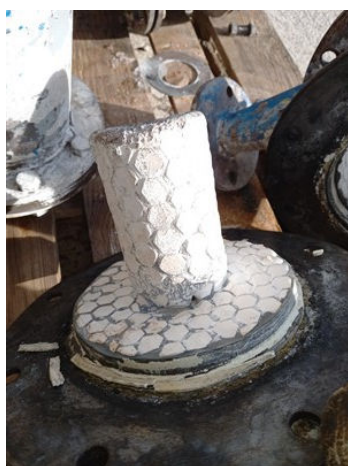
Système actuel après 6-ans de fonctionnement.

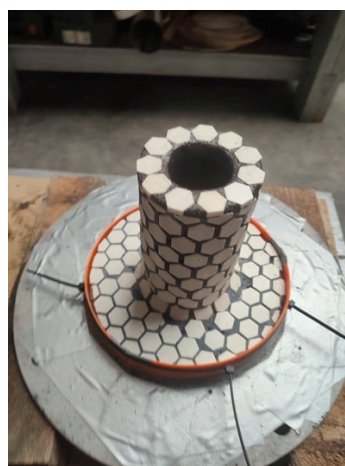
En cours de réparation.

Le substrat a d'abord été préparé, suivi du collage des carreaux d'alumine Belzona 9811 à l'aide de Belzona 1391 (restant de stock). Une fois les carreaux collés en place, les interstices ont été rechargés au Belzona 1814. L'application a été effectuée conformément au Belzona System Leaflets VPF-02.

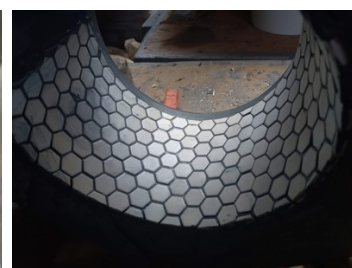
Après rénovation.
