Belzona Répare deux Hydrocyclones en Sucrierie avec des Carreaux d'Alumine.

ID: 9037

Industrie: Sucre

Application: Vannes, tuyaux et raccords

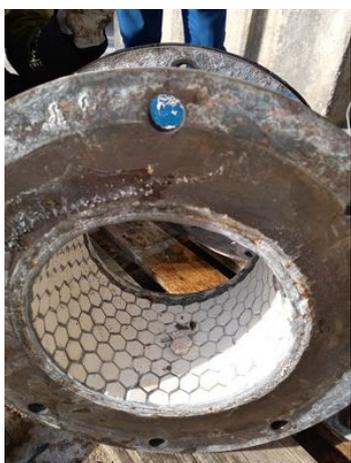
Deux hydrocyclones soumis à de forte abrasion combinée à une attaque chimique (Lait de Chaux; $[Ca(OH)_2]$). Après 6-ans de fonctionnement, une remise en état était nécessaire.

Système actuel après 6-ans de fonctionnement.

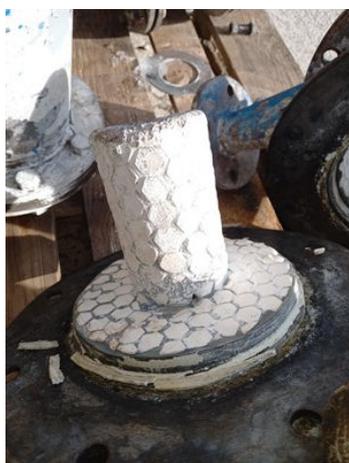
Système actuel après 6-ans de fonctionnement.

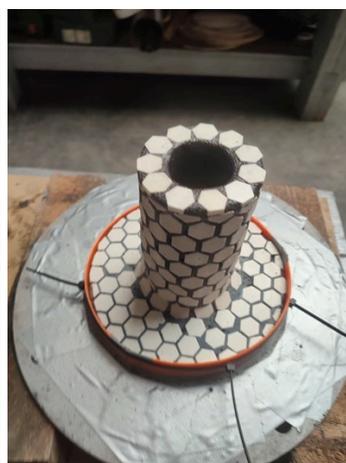
En cours de réparation.

Le substrat a d'abord été préparé, suivi du collage des carreaux d'alumine Belzona 9811 à l'aide de Belzona 1391 (restant de stock). Une fois les carreaux collés en place, les interstices ont été rechargés au Belzona 1814. L'application a été effectuée conformément au Belzona System Leaflets VPF-02.

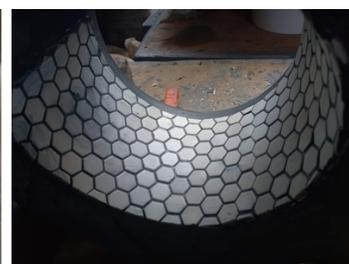
Après rénovation.
