# Reparación de Transmisión de Cargador CAT 854K

ID: 9203

Industria: Minería y canteras  
Solicitud: Motores y Carcasas  
Sustrato: Cast Iron  
Productos: Belzona 1111 (Super Metal), Belzona 5811 (Immersion Grade)

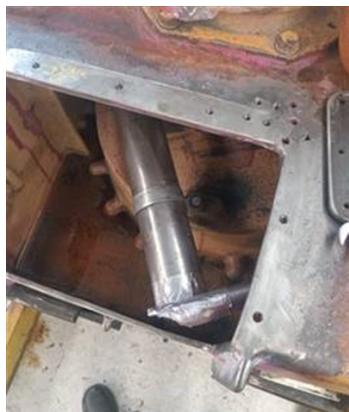
La transmisión de un Cargador CAT 854K sufrió un golpe abrupto lo que generó una fisura en la carcasa.

Situación inicial con fisura en la carcasa

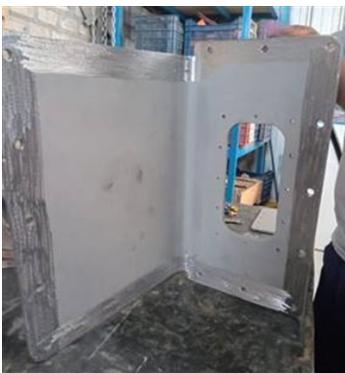
Aplicación de Belzona 1111 como soldadura en frío

Se utilizó la solución Belzona para garantizar la estructura de la pieza, ya que al ser fundición no se puede soldar, la adherencia y estanqueidad se garantiza con el uso de Belzona 1111, se evita corrosiones internas que degraden el aceite del equipo por contaminación por corrosión (se elimina la corrosión galvánica).

Se utilizó la amoladora lineal y angular para la carcasa y granallado para las tapas en la preparación de la superficie. Para la aplicación de los recubrimientos se utilizaron herramientas como brochas, espátulas y aplicadores.

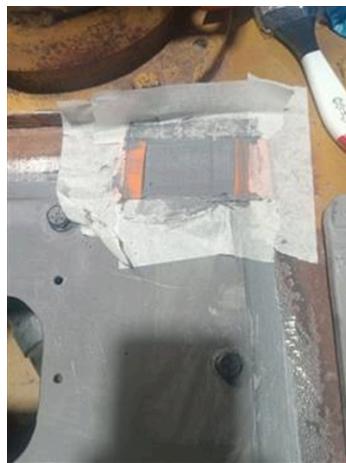
Aplicación de Belzona 5811 para proteger la superficie
