# Renforcement d'un Toit de Bac d'Ammoniac avec le Procédé SW2.

Localisation du client: St Nazaire, France

Application: Réservoirs et zones de confinement de produits chimiques

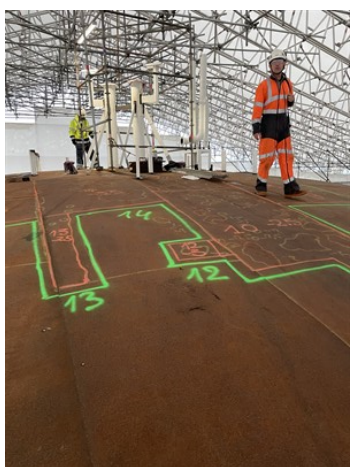
Toiture avant application du système Belzona.

Le toit du bac d'Ammoniac (NH3) présentait un affaiblissement dû à la corrosion. Pour restaurer les zones endommagées, nous allons renforcer le toit depuis l'extérieure à l'aide de Belzona SuperWrap II. Cette réparation permet de remettre en conformité le bac sans avoir à souder de nouvelles plaques, avec le risque d'alourdir encore la structure.

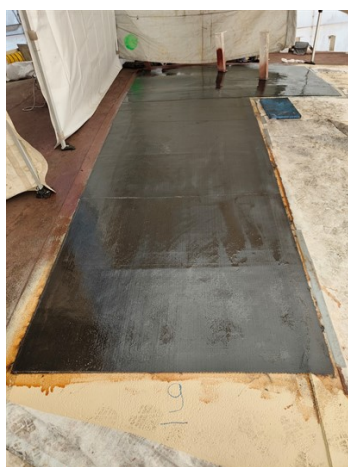
Pose de la première couche.

Pour restaurer les zones endommagées, nous avons d'abord rebouché les cratères au plus près du profil du toit avec le Belzona 1121. Ensuite, pour renforcer ces zones réparées, nous avons utilisé des patches composites SuperWrap II. Enfin, pour assurer une finition anticorrosion, nous avons appliqué le Belzona 5831LT.

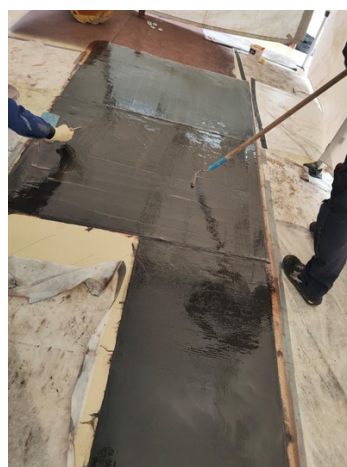
Utilisation des débulleurs après l'application d'une couche de SWII.

Procédé SuperWrap II, avec une adaptation liée au fait que l'on ne peut utiliser la bande Belzona 9382. Nous avons fait recours à des rouleaux débulleurs pour comprimer les bandes et éviter les bulles entre chaque couche de bandes de renfort (4x couches posé à 90°).

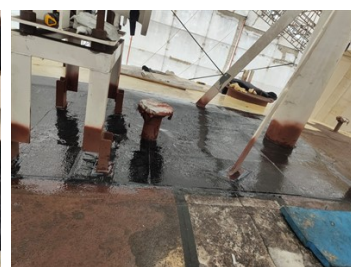
Renforcement finale avant l'application du Belzona 5831LT.
