贝尔佐纳(Belzona®)使糖汁加热器焕然一新

客户
澳大利亚蔗糖厂

工况条件
糖原汁加热器

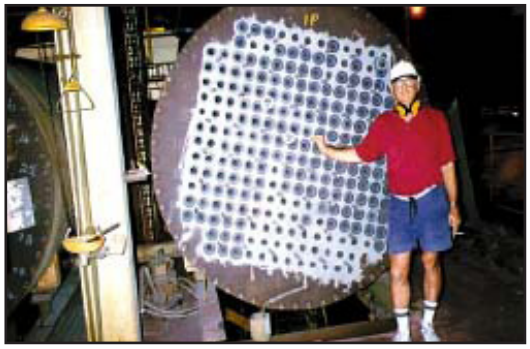
照片
1. 原汁加热器
2. 管道附近发生腐蚀
3. 利用成型技术修复和密封管道周围
4. 运作一年后的管板

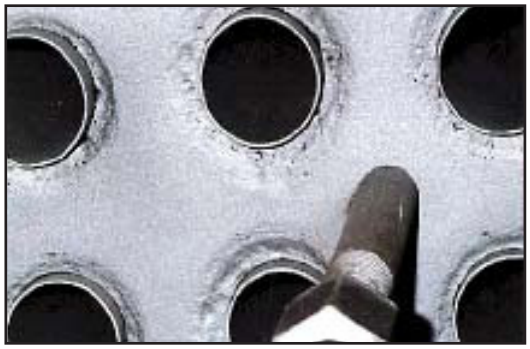
2.

问题
管板在管道周围发生腐蚀。使加热器效率降低，并存在潜在的安全危险。
