BELZONA® MIS EN ŒUVRE AU POINT DE NON RETOUR

Situation de l'application
Clapets anti-retour pour pompes à eau.

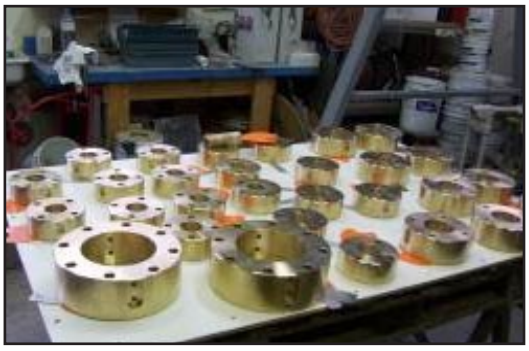
Problème
Les clapets nécessitaient un joint d'étanchéité fait sur mesure, afin d'éviter la pénétration de l'eau dans la pompe. Ces joints n'étaient pas disponibles à la vente, du fait de leur spécifique conception.

Description des photographies
1. Clapets nécessitant un joint.
2. Petit clapet sur lequel est apposé Belzona 2131.
3. Large clapet sur lequel est apposé Belzona 2131.
