BELZONA ASSURE LA SECURITE D'ETUDIANTS DANS UNE UNIVERSITE PRESTIGIEUSE

ID: 1840

Localisation du client: *Université, Royaume-Uni*
Date de la demande: *Mars 2011*

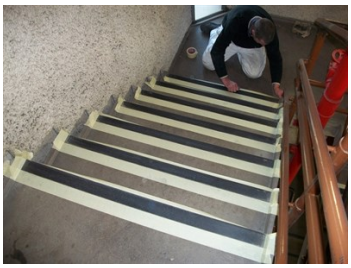
Le système antidérapant existant s'était désagrégé au fil des années.

* 1. Zones antidérapantes masquées 2. Vue de près de l'application en cours 3. Application en cours 4. Application terminée ,

L'application a été effectuée en accord avec la procédure Belzona FPA-8.
