# BELZONA REND LES MARCHES DE CE CENTRE DE CONFERENCE ANTIDERAPANTES!

*ID: 2116*

| Industrie: | *Bâtiments et structures* | Localisation du client: | *Centre International de Conférence – Angleterre* |
| Application: | *Zones problématiques au sol* | Date de la demande: | *Juin 2003* |

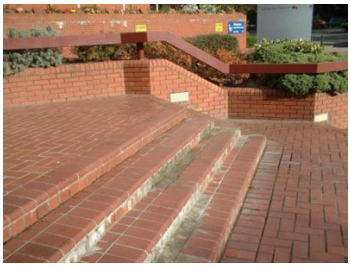
*La finition des carreaux des marches présentait un risque lorsque ceux-ci étaient humides. De plus, le passage piétonnier permanent, ainsi que l'usage détourné des marches par les jeunes en planche à roulettes ont entrainé la nécessité d'une rénovation afin de faire perdurer l'image de marque du centre de conférence.*

* 1. Situation initiale des marches de l’entrée 2. Les bandes antidérapantes protégées 3. L’application est terminée 4. Application après 6 ans en service ,

L'application a été réalisée selon les procédures Belzona FPA-1 et FPA-8.

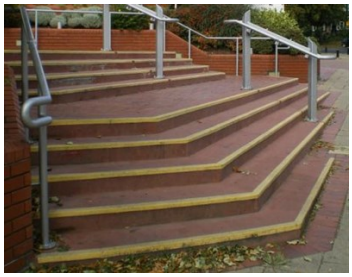
Le client était extrêment satisfait avec l'apparence esthétique de l'application, particulièrement car la couleur correspondait à la couleur du logo du centre. Après 6 ans en service, les marches sont toujours en parfait état et la surface, étant rugueuse, n'est plus endommagée par les planches à roulettes.
