BELZONA SECURISE DES NEZ DE MARCHES METALLIQUES

ID: 2469

Localisation du client: *Centre hospitalier, France*
Date de la demande: *2003*

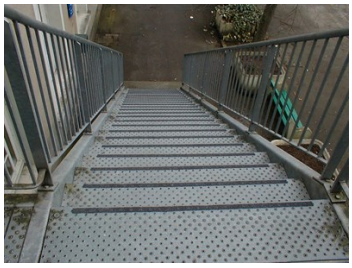
Le relief des marches métalliques de cet escalier était insuffisant par temps de pluie.

* 1. Vue rapprochée des nez de marches et du problème. 2. Application terminée - vue des nez de marches recouverts du système Belzona. 3. Vue générale de l'escalier. ,

L'application a été réalisée en accord avec la procédure Belzona FPA-8.

Les nez de marches de l'escalier ont été sécurisés par le biais du système antidérapant Belzona. L'adhésion obtenu sur le metal permet d'offrir une protection durable, malgré les conditions météorologiques.
