BELZONA AMELIORE LE SOL D'UNE ZONE DE PREPARATION ALIMENTAIRE

ID: 2858

Sol d'une zone de préparation alimentaire.

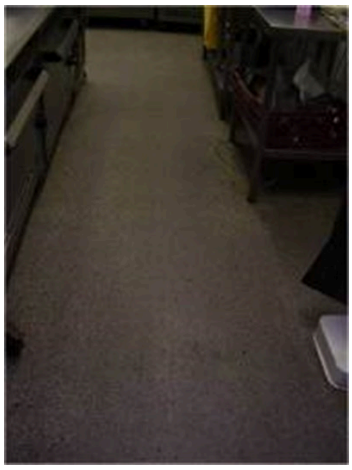
Le sol était glissant, créant des risques en matière de santé et de sécurité. De plus, le béton était endommagé autour des égouts.

* 1. Zone de sol à problèmes. 2. Zone de sol à problèmes. 3. Application terminée. 4. Application terminée. ,

L'application a été réalisée selon la procédure Belzona FPA-3. Le béton fut sablé afin de retirer le revêtement existant avant d'appliquer les deux couches de Belzona 5231 au rouleau.
