TOUR DE REFROIDISSEMENT REVETUE DE BELZONA 5811 PAR PULVERISATION

ID: 3881

Application: *Échangeurs de chaleur*

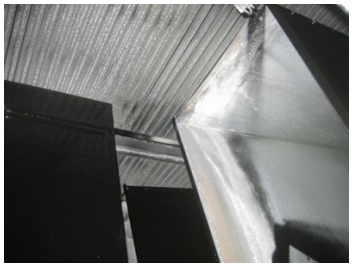
Le revêtement appliqué précédemment se décollait avant que la tour soit remise en service.

* 1. Le revêtement précédent, facilement retiré par sablage. 2. La pompe d’application, prête à l’emploi. 3. Le matériau a été rapidement appliqué par pulvérisation sur 214 m2. 4. Les mécanismes de fermeture des portes furent également recouverts. ,

L'application a été réalisée selon la Procédure Belzona HEX-12. La solution Belzona fut appliquée par pulvérisation à l'aide de la pompe Graco Extreme 68-1 et les lignes furent réchauffées par un équipement Viscon.
