BELZONA BEKOMMT DIE SICHERHEIT AN EINEM INTERNATIONALEN KONFERENZZENTRUM IN DEN GRIFF

ID: 1809

Industrie: *Gebäude & Strukturen*
Standort des Kunden: *Internationales Konferenzzentrum, UK*
Anwendung: *Problemzonen am Boden*
Antragsdatum: *Juni 2003*
Substrat: *Keramikfliesen*
Produkte: ** Belzona 4131 (Magma-Screed) Belzona 4411 (Granogrip) Belzona 9221 (Surefoot Aggregate) ,*

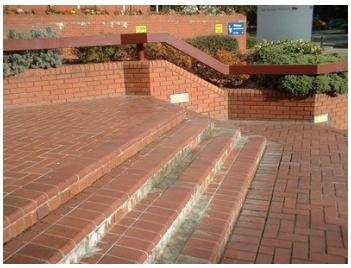
Die Oberfläche der Treppenfliesen stellt bei Nässe eine Rutschgefahr dar. Darüber hinaus sind diese Stufen einer hohen Fußgängerfrequenz ausgesetzt und werden von Skateboardern missbraucht. Eine Wiederherstellung der Treppe war erforderlich, um so dem Image eines internationalen Konferenzzentrums zu entsprechen.

* 1. Ursprünglicher Zustand der Stufen im Haupteingangsbereich 2. Abgeklebte Bereiche 3. Fertige Anwendung 4. Anwendung nach 6 Jahren im Einsatz ,

Die Anwendung wurde gemäß den Belzona Know-how System Infoblättern FPA-1 und FPA-8 durchgeführt.

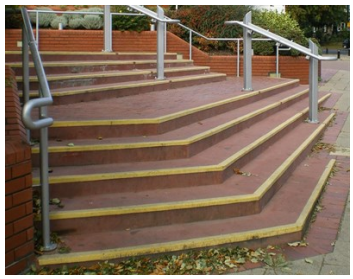
Der Kunde war sehr zufrieden mit der ästhetischen Erscheinung der Anwendung, welche nicht nur die Sicherheitsanforderungen erfüllte, sondern auch zum Organisationslogo passte. Nach 6 Jahren dauerhaftem Einsatz besticht Belzona immer noch durch hervorragende Leistung. Die raue Oberfläche schreckt seither Skateboarder ab, diese Treppe zu missbrauchen.
