BELZONA REPARIERT FESTSTEHENDE HALTERUNG FÜR TURBINENSCHAUFEL

ID: 3354

Industrie:	*Leistung*	Standort des Kunden:	*Geothermisches Kraftwerk, Indonesien*
Anwendung:	*Kreiselpumpen*	Antragsdatum:	*August 2006*
Substrat:	*Gusseisen ASTM A27*		
Produkte:	** Belzona 1111 (Super Metal) ,* ** Belzona 1591 (Ceramic XHT) ,*

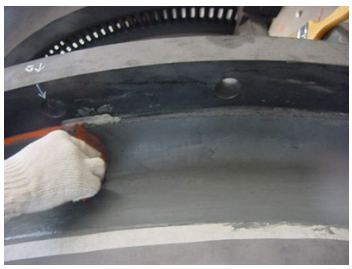
Durch die jahrelange Einwirkung von Sattdampf entstanden an der unteren und oberen Hälfte der Halterungssitze schwerwiegende Erosionskorrosionsschäden.

* 1.Ansicht der feststehenden Schaufelhalterung ,
* 2.Typische Verschleißschäden an den Sitzen nach Sandstrahlung ,
* 3.Der Auftrag von Belzona 1111 (Super Metal) wird durch eine Schablone erleichtert ,
* 4.Abgeschlossene Anwendung mit Belzona 1591 (Ceramic XHT) ,

Die Anwendung wurde gemäß den Belzona Know-how System Infoblättern CEP-3 und CEP-5 durchgeführt.

Der Kunde entschied sich für die Verwendung von Belzona, da sich keine andere geeignete Lösung zum Schutz der Schaufelhalterung bot. Anstelle von Belzona 1111 (Super Metal) wird heute Belzona 1511 (Super HT-Metal) für derartige Reparaturen empfohlen.
