SCHUTZ UND REPARATUR EINES DACHS MIT BELZONA

ID: 3507

Industrie:	*Gebäude & Strukturen*	Standort des Kunden:	*Öffentliche Sporthalle, Frankreich*
Anwendung:	*Problemzonen am Dach*	Antragsdatum:	*Juli 2002*
Substrat:	*Stahldach mit Aluminiumbeschichtung*		
Produkte:	** Belzona 3111 (Flexible Membrane) ,*

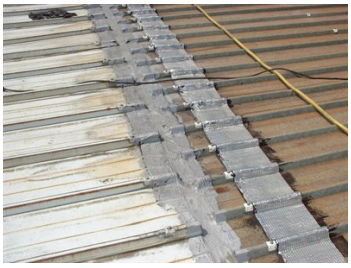
Örtliche Leckagen und Korrosionsschäden auf dem gesamten Dach.

Die örtlichen Reparaturen wurden gemäß dem Belzona Know-how System Infoblatt RPA-1 durchgeführt. Zusätzlicher Korrosionsschutz wurde durch Spritzauftrag eines Belzona 3111 (Flexible Membrane)-Systems erreicht.
