SICHERE FEUERLEITER DANK BELZONA-REPARATUR

ID: 3521

Standort des Kunden: *Polizeiwache, Großbritannien*
Antragsdatum: *November 2010*

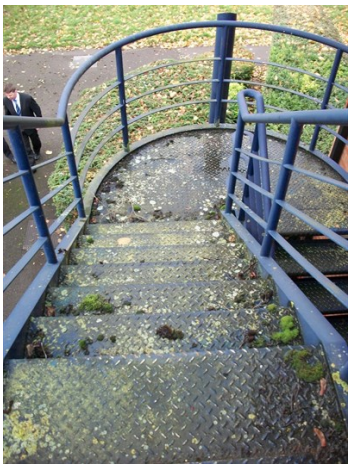
Fortwährender Fußverkehr und Witterungseinflüsse hatten an den Feuerleiterstufen zu Abnutzungserscheinungen und andere Schäden geführt, sodass die Gefahr eines Ausrutschens bestand.

* 1.Ursprünglicher Zustand der Stufen ,
* 2.Ursprünglicher Zustand der Stufen ,
* 3.Abgeschlossene Anwendung ,
* 4.Abgeschlossene Anwendung ,

Die Anwendung wurde gemäß dem Belzona Know-how System Infoblatt FPA-8 durchgeführt. Auf die Stufen wurde Belzona 4411 (Granogrip) in den Farben Grau und Gelb mit beigemischtem Zuschlagstoff aufgetragen. Auf das Geländer wurden Belzona 5111 (Ceramic Cladding) und Belzona 6111 (Liquid Anode) aufgebracht. Korrosionsschäden an der Stahlkonstruktion wurden mit Belzona 1111 (Super Metal) ausgebessert.
