Belzona mantiene la cubierta segura

ID: 3748

Industria:	*Edificios y Estructuras*	Ubicación del cliente:	*Villa vacacional, Penrith*
Solicitud:	*Áreas problemáticas del piso*	Fecha de aplicacion:	*2002*
Sustrato:	*Madera*		
Productos:	** Belzona® 5811 (Immersion Grade) ,* ** Belzona® 9211 (Supergrip Aggregate) ,*

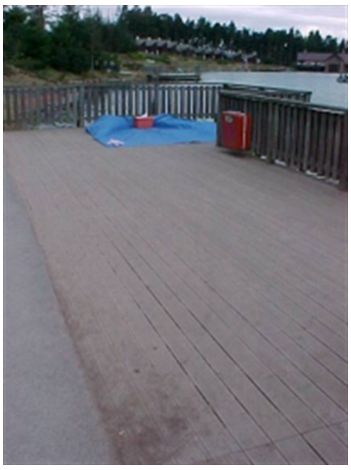
Desgaste de la superficie y riesgo por resbalones particularmente cuando está mojado.

* Área con problemas de deslizamiento ,
* El Sistema Antideslizante de Belzona fue mezclado y aplicado utilizando una bolsa de polietileno para posteriormente esparcirlo con un aplicador. Se esparció aún más producto sobre dicha área ,
* Aplicación terminada ,

La aplicación se llevó a cabo utilizando la versión modificada del folleto Belzona de Sistema Know-How FPA-8. Se mezcló Belzona® 5811 con un 50% de Belzona® 9211.
