Belzona repara y sella canaleta de hierro

ID: 3749

Industria:	*Edificios y Estructuras*	Ubicación del cliente:	*Empresa logística, Lancashire, Reino Unido*
Solicitud:	*Áreas problemáticas del techo*	Fecha de aplicacion:	*Abril 2007*
Sustrato:	*Hierro fundido*		
Productos:	** Belzona® 3111 (Flexible Membrane) ,* ** Belzona® 3921 (GSC Conditioner) ,* ** Belzona® 9311 (Reinforcing Sheet) ,*

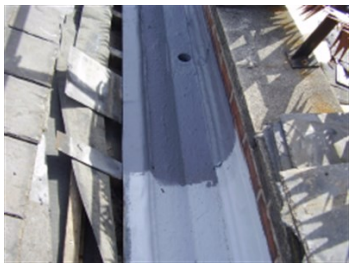
El hierro fundido se había corroído con el paso del tiempo y las juntas se habían deteriorado permitiendo la entrada de agua en el edificio.

* Canaleta corroída y taponada ,
* Canaleta drenada y lista para ser preparada ,
* Sistema completo de membranas flexibles reforzadas ,
* Aplicación completada ,

Canaleta tradicional de hierro fundido de 0,5 metros de ancho por 64 metros de largo

La aplicación se llevó a cabo de acuerdo con el folleto Belzona de Sistema Know-How RPA-9
