Belzona repara y protege tejado

ID: 3754

Industria:	*Edificios y Estructuras*	Ubicación del cliente:	*Gimnasio público, Francia*
Solicitud:	*Áreas problemáticas del techo*	Fecha de aplicacion:	*Julio 2002*
Sustrato:	*Tejado de acero con revestimiento de aluminio*		
Productos:	** Belzona® 3111 (Flexible Membrane) ,*

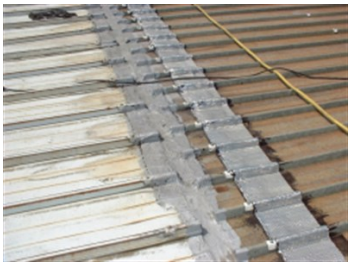
Fugas localizadas y problemas generales de corrosión

Las reparaciones localizadas se llevaron a cabo de acuerdo con el folleto Belzona de Sistema Know-How RPA-1. Se logró una protección adicional contra la corrosión mediante la aplicación por pulverización del sistema Belzona® 3111.
