La rehabilitación Belzona asegura la salida de incendios

ID: 3759

Industria:	*Edificios y Estructuras*	Ubicación del cliente:	*Comisaría de policía, Reino Unido*
Solicitud:	*Áreas problemáticas del techo*	Fecha de aplicacion:	*Noviembre 2010*
Sustrato:	*Acero*		
Productos:	** Belzona® 4411 (Granogrip) ,* ** Belzona® 5111 (Ceramic Cladding) ,* ** Belzona® 6111 (Liquid Anode) ,*

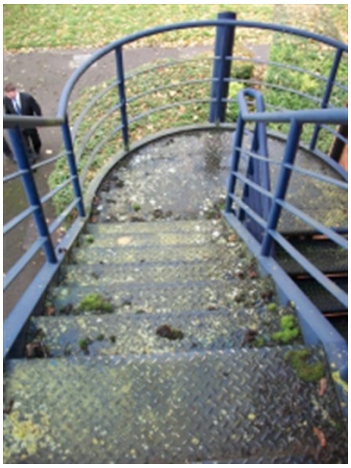
El tráfico regular de personas así como las condiciones climáticas causaron que la escalera de incendios se dañara y deteriorara, haciéndola peligrosa por riesgo de resbalones.

* Estado original de la escalera de la entrada ,
* Estado original de la escalera de la entrada ,
* Aplicación terminada ,
* Aplicación terminada ,

La aplicación fue llevada a cabo de acuerdo con la modificación del folleto Belzona de Sistema Know-How FPA-8. Se aplicó Belzona® 4411 a los escalones con agregado incorporado en gris y amarillo. Se aplicó el sistema Belzona® 5111/6111 a las barandas. Se utilizó Belzona® 1111 para suavizar las estructuras de acero corroídas.
