Belzona, la manera sencilla de sellar silos

ID: 3993

Industria:	*Edificios y Estructuras*	Ubicación del cliente:	*Fabricante de sistema de protección contra incendios, Reino Unido*
Solicitud:	*Áreas problemáticas del techo*	Fecha de aplicacion:	*Agosto 2008*
Sustrato:	*Acero*		
Productos:	** Belzona® 3111 (Flexible Membrane System) ,*

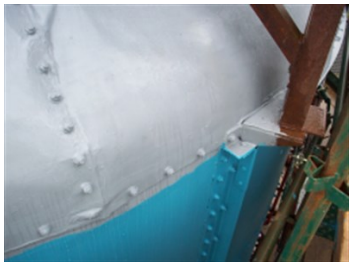
La corrosión y el daño mecánico habían abierto las juntas de los pernos, permitiendo que el agua de lluvia arrastrara la suciedad de dichas juntas hacia el interior del tanque provocando la contaminación de la cal almacenada.

* Andamiaje colocado en el silo, listo para comenzar el trabajo ,
* Aplicación inicial en las áreas con problemas ,
* Tejado del silo completamente protegido ,
* Aplicación culminada ,

La aplicación fue llevada a cabo de acuerdo con el folleto Belzona de Sistema Know-How RPA-1. Tras preparar el sustrato con esmeril, se aplicó Belzona® 3921 (GSC Conditioner) antes de completar la aplicación con dos capas de Belzona® 3111
