Belzona sella instalación de embalaje y almacenamiento

ID: 4076

Industria:	*Edificios y Estructuras*	Ubicación del cliente:	*Compañía de cemento, Miami, Estado Unidos*
Solicitud:	*Áreas problemáticas del techo*	Fecha de aplicacion:	*Abril 2008*
Sustrato:	*Aluminio*		
Productos:	** Belzona® 3111 (Flexible Membrane) ,*

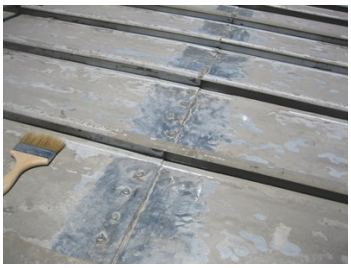
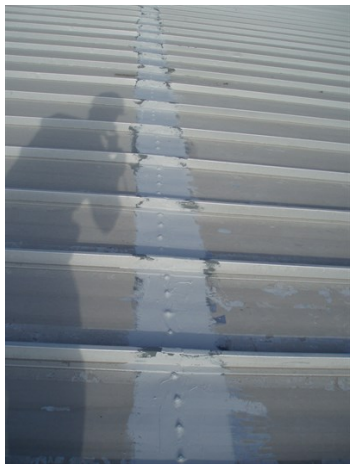
El tejado sufría fugas en las juntas

* Juntas sin revestir ,
* Aplicación Belzona® 3921 (GSC Conditioner) ,
* Juntas revestidas con Belzona® 3111 y reforzadas con Belzona® 9311 ,
* Aplicación finalizada ,

El cliente había utilizado previamente un sellado de silicona de bajo costo, que ofreció unos pobres resultados y permitió que se

extendiera el daño a la maquinaria de control y embalaje.

La aplicación fue llevada a cabo de acuerdo con el folleto Belzona de Sistema Know-How RPA-1.
