# Belzona mejora el suelo en área de preparación de comida

*ID: 4084*

| Industria: | *Edificios y Estructuras* | Ubicación del cliente: | *Escuela, Reino Unido* |
| Solicitud: | *Áreas problemáticas del piso* | Fecha de aplicacion: | *Octubre 2010* |

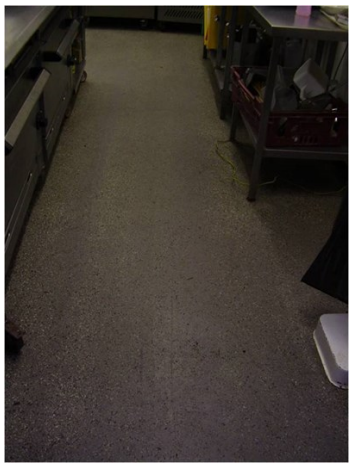
*El suelo era resbaladizo, lo que generaba problemas seguridad. Además, el concreto comenzaba a dañarse alrededor del sumidero.*

* Área del piso con problema ,
* Otra vista del área dañada del piso ,
* Vista de la aplicación terminada ,
* Aplicación culminada ,

Desgaste en el suelo en área de preparación de comida

La aplicación fue llevada a cabo de acuerdo con el folleto Belzona de Sistema Know-How FPA-3. Se eliminó el revestimiento existente antes de aplicar dos capas del sistema Belzona® 5231 mediante rodillo.
