Belzona repara concreto resquebrajado

ID: 4229

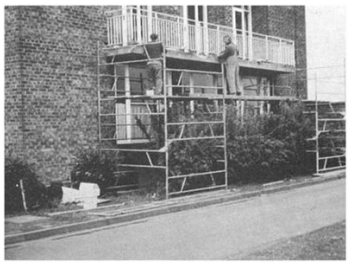
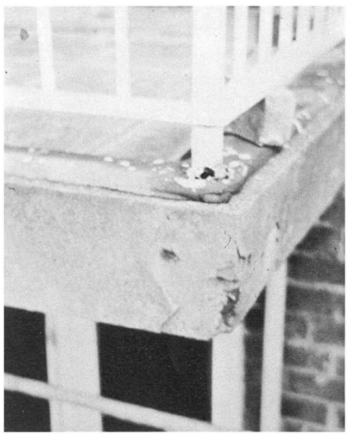
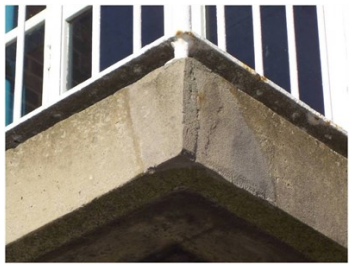
El balcón de concreto sufría resquebrajamiento debido a los efectos perjudiciales del medioambiente y el nivel de concreto estaba por debajo del mínimo necesario para asegurar la protección de las barras de refuerzo

* Escuela municipal en 1980 ,
* Concreto resquebrajado ,
* Escuela municipal en 2007 ,
* Aplicación visitada en 2007 ,

La aplicación fue llevada a cabo de acuerdo con el Folleto Belzona de Sistema Know-How RPA-2. El sistema ligero Belzona® 4141 habría sido especificado a día de hoy dado que no requiere encofrado permanente. Esto habría permitido llevar a cabo el trabajo de una forma más fácil si cabe.

La aplicación inicial fue rápida y se eliminó cualquier riesgo potencial causado por el concreto suelto que podía desprenderse del edificio de dos plantas. Veintisiete años después, Belzona volvió a visitar la aplicación, constatando que aún estaba en excelentes condiciones y sin mostrar señales de resquebrajamiento, carbonatación, encogimiento o agrietamiento.
