Belzona sella pasarela de piscina en un hotel

ID: 4276

Industria:	*Edificios y Estructuras*	Ubicación del cliente:	*Hotel, Pensacola, Florida, EE.UU.*
Solicitud:	*Áreas problemáticas del piso*	Fecha de aplicacion:	*Septiembre 2001*
Sustrato:	*Concreto*		
Productos:	** Belzona® 4111 (Magma Quartz) ,* ** Belzona® 3121 (MR7) ,*

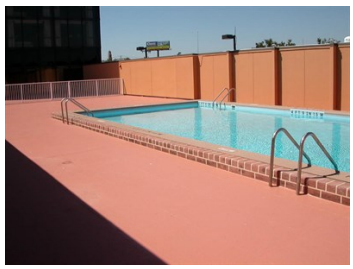
El área sufría un deterioro muy severo debido al paso de un huracán, por lo que precisaba de reparación urgente. La piscina estaba ubicada en la segunda planta del hotel.

La pasarela de la piscina filtraba agua a la cocina y el área de mantenimiento del hotel.

Se preparó el área a reparar y se nivelaron los bordes. Posteriormente se aplicó Belzona® 4111. La tapa sistema de drenaje fue preparada y colocada con Belzona® 4111. Después de ser limpiados y preparados con una amoladora, se utilizó Belzona® 3121 para sellar los cortes en la superficie.
