BELZONA REPARA BOQUILLA DAÑADA EN PLANTA DE GLICOL

Planta de procesamiento de gas, Reino Unido

Boquilla de 7,5 cm de diámetro corroída y perforada

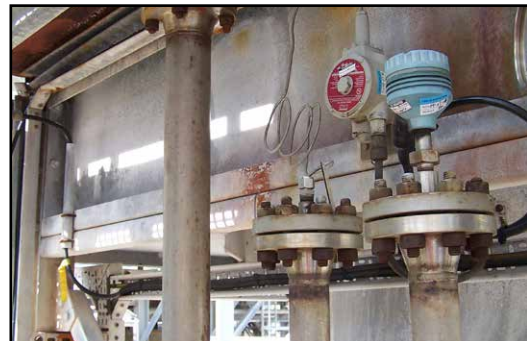
1. Vista de la planta
2. Uno de las dos perforaciones en la boquilla
3. Chapas antes de ser adheridas
4. Placas adheridas y envoltura completada
