REPARACIÓN DE UN MOTOR CON BELZONA

Cargador Komatsu 900

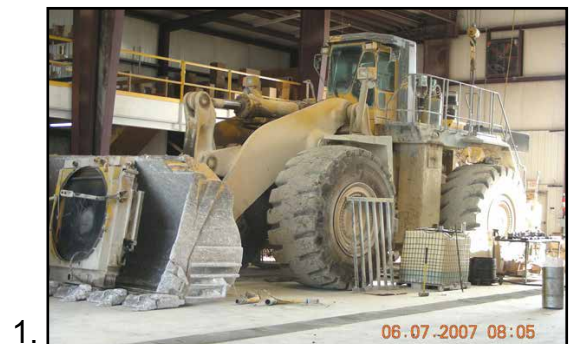
Erosión/corrosión en el bloque del motor detrás de las camisas de los cilindros, causaron que el refrigerante del aceite del motor pasara al aceite lubricante, provocando un fallo de motor.

1. Cargador Komatsu 900
2. Daños típicos
3. Preparación de la superficie terminada
4. Reparación concluida de una de las once áreas dañadas

Aplicación se llevó a cabo de acuerdo al folleto del Sistema Belzona Know-How ENC-6. Atención especial fue prestada a la eliminación de anticongelante ocluido en el sustrato antes de preparar la superficie y aplicar Belzona.
