# Reparación de Block Motor de Camión Minero 789

ID: 2201

Ubicación del cliente: *Minera Teck Carmen/Andacollo/Chile*  
Fecha de aplicación: *Enero 2005*

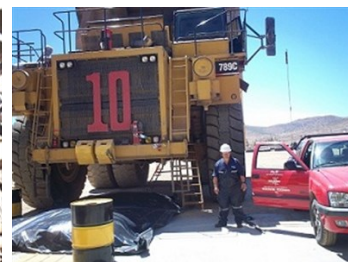
*El motor con picaduras está corroído en la zona donde pasa el agua del bloque del motor con filtración.*

- \* Daños en el bloque del motor ,
- \* Aplicación de Belzona® 1111 ,
- \* Bloque del motor reparado con Belzona® 1111 ,
- \* El camión minero 789 que se reparó ; ,

Se limpió la zona a reparar, se le aplicó calor mediante una llama para eliminar residuos de aceite, y posteriormente se lijó el área para dar rugosidad y así posteriormente aplicar el Belzona® 1111.
