# BELZONA REPARA EIXO DANIFICADO

ID: 5713

Indústria: Mineração e pedreiras  
Inscrição: Transmissão de Energia Mecânica  
Substrato: Aço  
Produtos: \* Belzona 1111 (Super Metal) ,

Localização do cliente: Pedreira, Missouri, EUA  
Data de aplicação: Abril, 2011

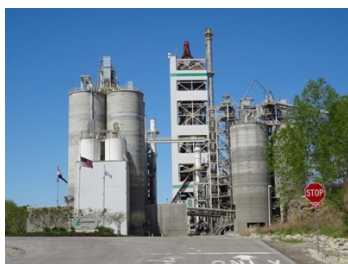
- \* Visão geral da planta ,
- \* Plataforma do triturador de pedras ,
- \* Eixo do triturador de pedras danificado ,
- \* Aplicação e conclusão da no eixo ,
