# Belzona repara boquilla dañada en planta de glicol

ID: 4091

Ubicación del cliente: *Planta de procesado de gas, Reino Unido*  
Fecha de aplicación: *Agosto 2007*

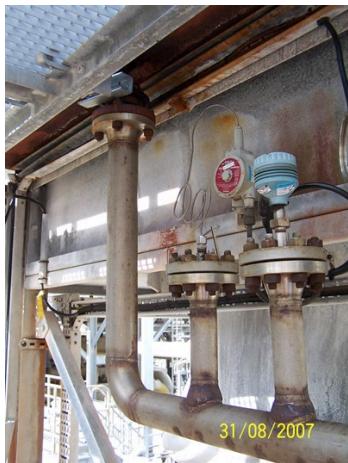
*La corrosión causó severas pérdidas de material en la boquilla, lo que resultó en dos perforaciones.*

Boquilla de 7,5 cm de diámetro corroída y perforada

La aplicación se realizó de acuerdo con el folleto Belzona de Sistema Know-How VPF-11a. Se crearon chapas a medida para recubrir la boquilla, que fueron envueltas una vez adheridas.
