# Ремонт опор распределительного устройства

ID: 5146

Разрушение бетона (сколы, продольные и поперечные трещины) опор РУ с течением времени.

Местоположение ГРЭС, Вологодская область  
клиента:

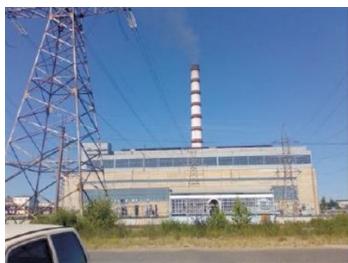
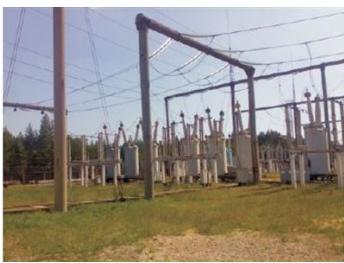
- \* 1. и 2. Общий вид станции ,
- \* 3. Опора подготовлена для нанесения Belzona 4111: трещина разделана, обеспылена, нанесен грунт Belzona 4911 ,
- \* 4. Нанесен материал Belzona 4111 – ремонт полностью завершен ,
