PROBLEMAS DE AISLAMIENTO SOLUCIONADOS CON BELZONA

Consultores de ingeniería, Compañía de Gas y petróleo, Reino Unido

Marzo 2002

Carretes de aislamiento para refrigerador de titanio.

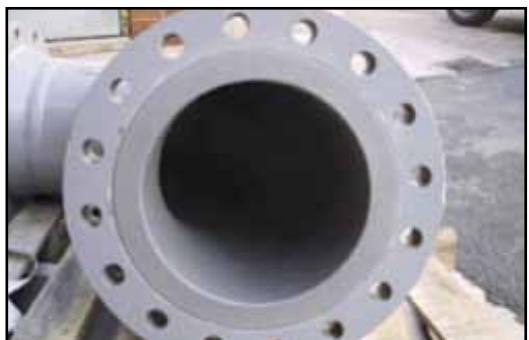
1. Carretes granallados y listos para el revestir.
2. Siguiente revestimiento, eliminación del anterior. Listo para cubrir.
3. Post test de presión pendiente de entrega al cliente.

Se aplicó Belzona 1391 y Belzona 1591 en la cara interna de la superficie de cada carrete, de acuerdo con el Folleto de Sistema Belzona Know-How VPF-2. Para eliminar la posibilidad de defectos, lo que permitiría una rápida corrosión, los materiales de revestimiento se aplicaron como dos sistemas. Inmediatamente después se aplicó el segundo revestimiento, las caras de las bridas fueron reconstruidas de acuerdo con el Folleto de Sistema Belzona Know-How VPF-13.
