BELZONA ADHIERE ARMAZÓN A EXPLANADA DE PLATAFORMA PETROLÍFERA

Armazón de soporte (sub estructura) para alojamientos temporales en operación petrolífera.

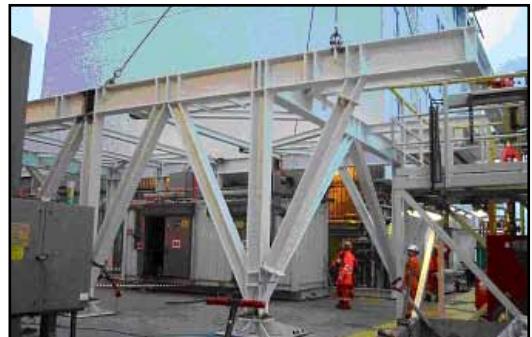
1. Descenso de la sub estructura para ser colocada y alineada
2. Aplicación de adherencia ya terminada
3. Módulos de alojamiento ya colocados
