BELZONA REPARA Y PROTEGE EL REVESTIMIENTO INTERNO DE CELDAS DE FLOTACIÓN

Mina, PA, Brasil

Celda de flotación de 6,5 metros de diámetro y con área del fondo de 33,2 m².

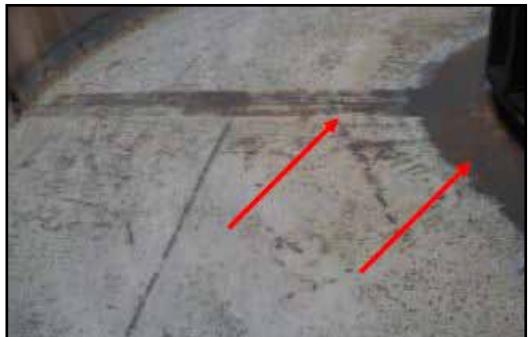
Pulpa de cobre tenía una fuga a través del fondo de la celda de flotación debido a la corrosión y áreas desgastadas con una abrasión severa.

1. El fondo de la celda de flotación muestra áreas de corrosión
2. Agujeros reparados con Belzona 1812
3. Agujeros reparados con Belzona 1311
4. El fondo de la celda de flotación revestida con Belzona 1321
