BELZONA IMPERMEABILIZA JUNÇÃO DE TUBO COM TELHADO

Mineradora, São Luis, MA, Brasil

Julho, 2006

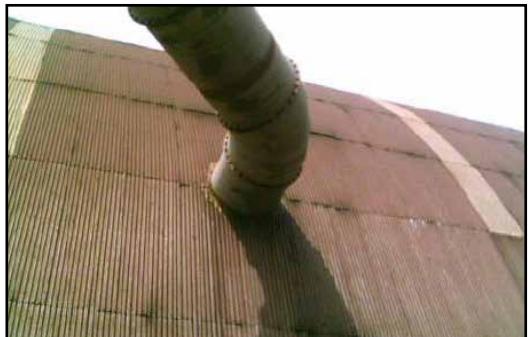
Infiltração de água na junção do tubo de despoileamento e o telhado do galpão de concentrado de cobre. A fibra de vidro estava ressecada e havia um espaço de 150 mm de folga na junção do tubo com a telha de zinco do galpão. Isto gerava infiltração de água para parte interna do galpão, afetando o produto armazenado. Foi necessária a utilização de um revestimento impermeabilizante e resistente a intempéries.

1. Junção do tubo com o galpão
2. Prolongamento da telha com a superfície preparada
3. Aplicação da 1^a camada de Belzona 3111 com tela de reforço Belzona 9311
4. Aplicação da 2^a camada de Belzona 3111
