BELZONA INSTALA TUBULAÇÃO DE 14" DE DIÂMETRO EM TANQUE DE ÁGUA FRIA

Produtora de alumínio, São Luís, MA, Brasil

Julho, 2006.

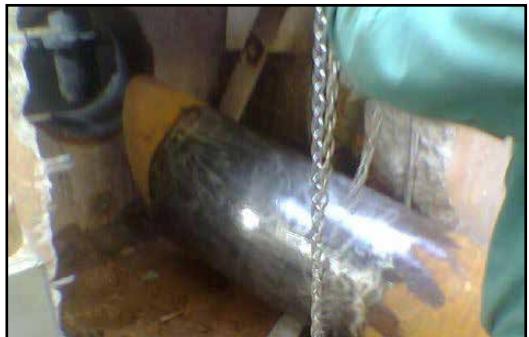
1. Tubulação com a superfície preparada e condicionada com Belzona 4911
2. Furo na parede com a superfície preparada e condicionada com Belzona 4911
3. Aplicação de Belzona 4111 entre o tubo e a parede
4. Superfície interna do tanque impermeabilizada com Belzona 4211

O tanque foi esvaziado e teve a parede perfurada mecanicamente (diâmetro de 16"). As superfícies foram preparadas manualmente, com escova rotativa e lixa manual grossa. Após a limpeza, aplicou-se Belzona 4911 (Condicionador de superfície) no tubo e no furo de concreto. Aplicou-se Belzona 4111 na área entre o tubo e a parede de concreto, vedando completamente a área. Na parte interna do tanque, onde estava previsto contato imediato com água, foi aplicado Belzona 4211, o qual tem características de cura rápida para vedar e impermeabilizar substratos de concreto. O reparo foi realizado em temperatura ambiente com base no Sistema de Folhetos Belzona TCC-9.
