## BELZONA RECONSTRÓI A SUPERFÍCIE DE MONTAGEM DE UM MUNHÃO DE MOINHO DE BOLAS

Fábrica de cimento, Bulgária

Novembro, 2011

Moinho de bolas para moer o calcário usado na produção de cimento.

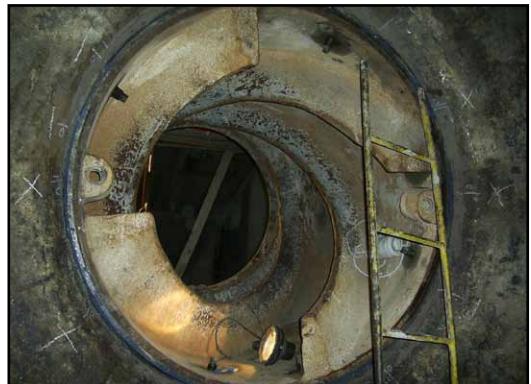
1. Vedando a junta interna
2. Vedando a borda externa com um anel de metal. Portas de injeção foram perfuradas no anel
3. Reconstrução da superfície de montagem pela injeção de Belzona 1321
4. Aplicação concluída, com Belzona 1812 aplicada à interface frontal entre o moente do moinho de esferas e o inserto do parafuso

A aplicação foi realizada de acordo com o Folheto GSS-9 do Sistema Belzona Know-How. Belzona 1321 foi injetado na folga anular entre o inserto do parafuso e o moente do moinho de bolas. Depois disso, a Belzona 1812 foi aplicado à interface frontal entre o inserto e o moente para impedir maior abrasão pelas partículas de calcário.
