贝尔佐纳 (Belzona[®]) 1391 保护锅炉给水泵

客户
波兰的化学厂

问题
叶轮和外壳上的侵蚀

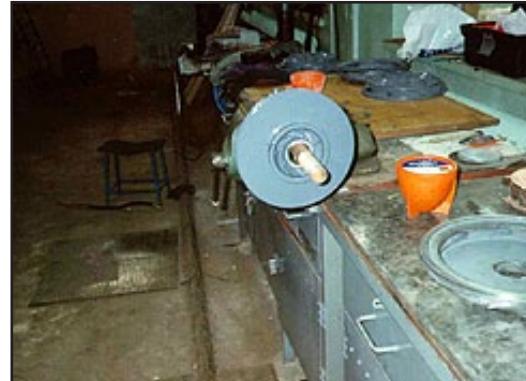
照片
1. 对一片叶轮的施工正在进行中
2. 施工结束
3. 使用中的泵

施工程序
此应用按照贝尔佐纳施工技术指导CEP-3的指示进行。

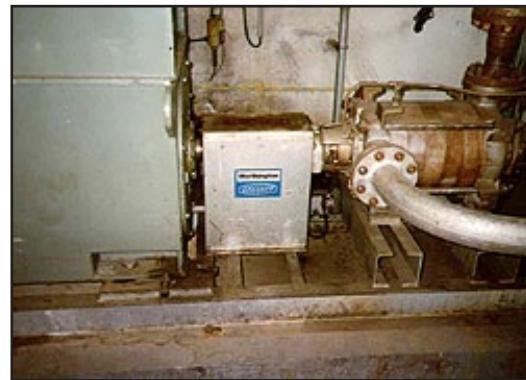
3.

贝尔佐纳(Belzona[®])使用效果
一共有5个泵已经进行了涂层保护，原来的泵在使用4年之后表现仍然令人满意。
