## 贝尔佐纳 (Belzona<sup>®</sup>) 将涂层应用于服务中的烟囱

客户  
北美镀锌公司

施工时间  
2007年7月

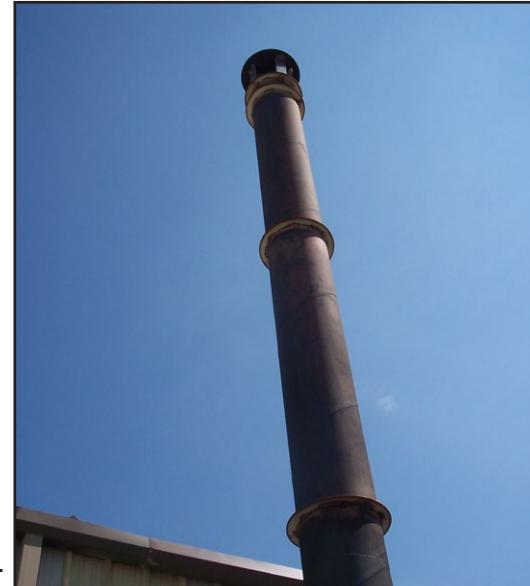
照片  
1. 烟囱原貌  
2. 顶部-试涂位置, 底部-待涂部分  
3. 4个月后最终施工完成
