## 贝尔佐纳 (Belzona<sup>®</sup>) 保护造纸设备的钢铁结构

美国维吉尼亚州西部的纸浆与造纸公司。

1997年春天

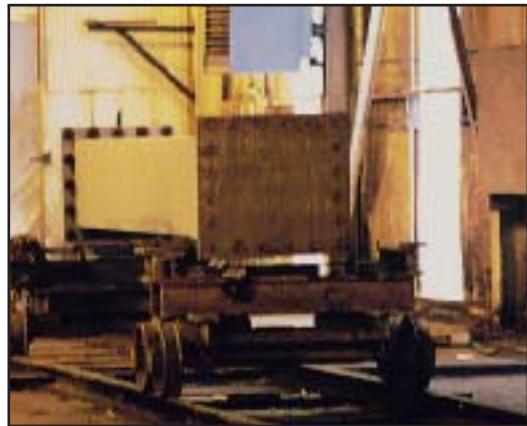
1. 经过喷砂处理的表面, 支柱及梁架以铁路方式将其搬到环境可受到控制的应用区域。
2. 使用贝尔佐纳(Belzona<sup>®</sup>)5811 (浸泡等级)刷涂, 最后以泥刀修抹形成一个平滑表面。
3. 所有的梁架, 支柱, 及板都以贝尔佐纳(Belzona<sup>®</sup>)5811 (浸泡等级)涂层。在组建的仓库里预先装备好来确认其耐受度。
