贝尔佐纳(Belzona®)保护墙堤

客户
意大利的化学工厂

工况条件
新建的化学污染隔离区

问题
防化学侵蚀的混凝土保护

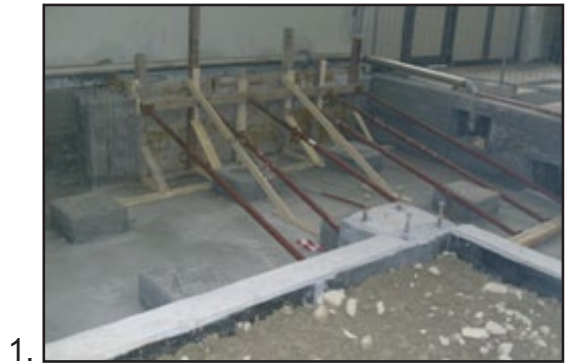
- 照片
1. 化学污染区的建造
 2. 贝尔佐纳(Belzona®) 4111(乳浆石英)的应用
 3. 已完成的贝尔佐纳(Belzona®) 4111应用
 4. 贝尔佐纳(Belzona®)4181和贝尔佐纳(Belzona®) 5811应用完成

施工程序
对表面进行喷砂, 在内墙涂上两层贝尔佐纳(Belzona®)5811, 在混凝土基底涂上贝尔佐纳(Belzona®)4111以及在意外泄漏的危险区涂上贝尔佐纳(Belzona®)4181。该应用的程序是按照贝尔佐纳施工技术指导TCC-15所指示进行。
