## 使用贝尔佐纳(Belzona<sup>®</sup>)粘合支撑垫和轨道

巴西的炼油厂

粘合支撑垫和轨道

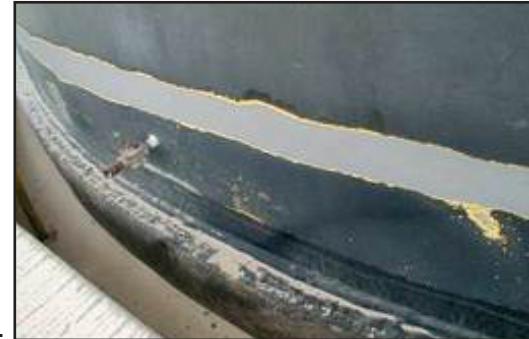
1. 表面处理，包括打磨储罐外的金属表面。
2. 接着使用贝尔佐纳(Belzona<sup>®</sup>) 1111 安装轨道和支撑垫。
3. 已安装保温垫，使用轨道作为支撑构件。
