贝尔佐纳 (Belzona®) 保护浪溅带的立管

亚得里亚海的海上平台

2008年8月

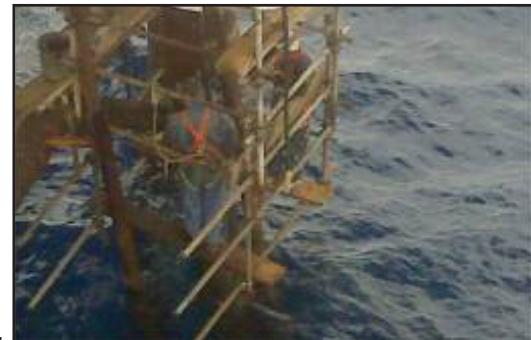
1. 使用喷砂处理表面
2. 清理进行喷砂的范围
3. 施用第一层的贝尔佐纳 (Belzona®) 5831
4. 施用第二层的贝尔佐纳 (Belzona®) 5831

按照贝尔佐纳 (Belzona®) 施工技术指导SOS-21进行施工。先使用喷砂(石榴石)处理表面，然后再施用两层贝尔佐纳 (Belzona®) 5831涂抹该范围。
