## 使用贝尔佐纳(Belzona<sup>®</sup>)1591保护闭合式排水容器

埃及的国际油气公司

2006年10月

新的闭合式排水容器

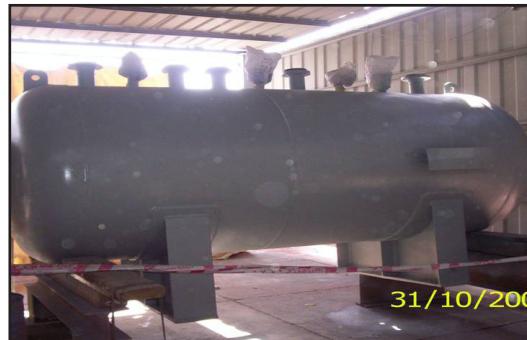
1. 容器全视图
2. 将贝尔佐纳(Belzona<sup>®</sup>)1591刷涂在容器上
3. 贝尔佐纳(Belzona<sup>®</sup>)1511制成的套筒用来保护短管
4. 保护容器
