## 贝尔佐纳(Belzona<sup>®</sup>)为驱动轮提供防滑保护

意大利某甜菜糖厂

用于输送甜菜的输送带

减弱的驱动轮的拉应力导致输送带打滑

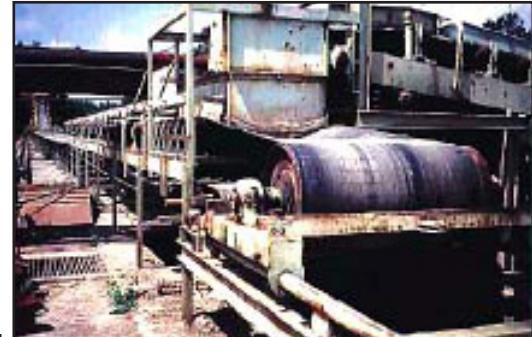
1. 输送带系统
2. 首先施用贝尔佐纳(Belzona<sup>®</sup>)1321 (陶瓷 S 金属)，然后往其上施用贝尔佐纳(Belzona<sup>®</sup>)9211 (超级防滑粗粒混凝土)。
3. 驱动轮可以重新投入使用
